BELZONA PROTEGE CODOS DE TUBERÍAS CONTRA LA ABRASIÓN

Mina de cobre y oro, Bulgaria

Codos de tubería con diámetros de 150 mm y 100 mm, con curvas a 11, 45 y 60 grados.

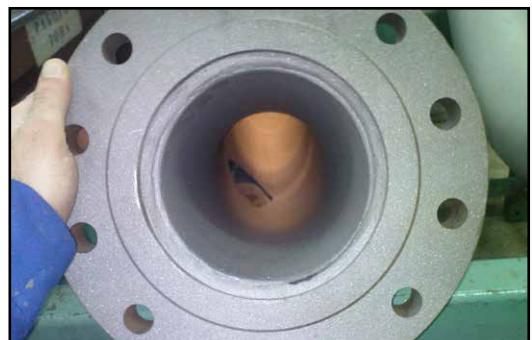
Daños por abrasión severa en las superficies interiores de los codos.

1. Daños a la abrasión claramente visibles después del granallado
2. Aplicación del recubrimiento protector interno
3. Unión externa de las placas metálicas
4. Codo de tubería protegido

La aplicación se llevó a cabo de acuerdo al folleto de Sistema Belzona Know-How SHM-8. Belzona 1811/1812 se han utilizado para proteger los codos contra nuevos ataques de abrasión. Aplicación consistía en el revestimiento (para tuberías de 6 pulgadas de diámetro) con Belzona 1812 y unión externa de placas metálicas (para tuberías de 4 pulgadas de diámetro) con Belzona 1811.
