## BELZONA REPARA ALOJAMIENTOS DESGASTADOS DE UNA NIVELADORA CATERPILLAR

Alojamientos desgastados de una niveladora Caterpillar

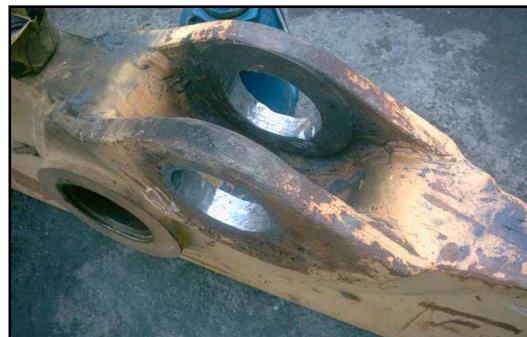
Los puntos de pivote (alojamientos) de los arietes hidráulicos de la pala, se desgastaron en exceso causando serios problemas

1. Niveladora Caterpillar
2. Primer plano del daño
3. Reparación en progreso
4. Reparación concluida
