BELZONA GARANTIZA EL AJUSTE DE LOS DIENTES DEL CUCHARÓN DE UNA DRAGA

Calzos en los dientes del cucharón

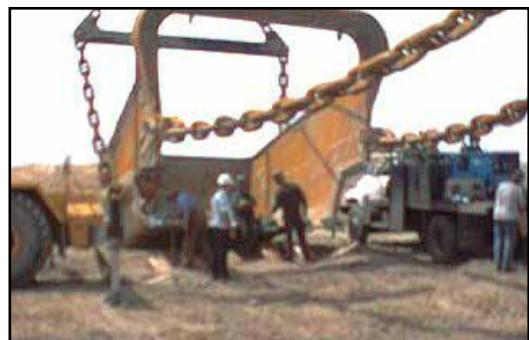
1. Vista general del cucharón de la draga
2. Aplicación de Belzona 1111
3. Aplicación concluida
