BELZONA FIJA EN SU LUGAR PLACAS DESLIZANTES DE LATÓN EN UNA DRAGA

La mina más grande de carbón de América del Norte

Placas deslizantes de bronce de una draga

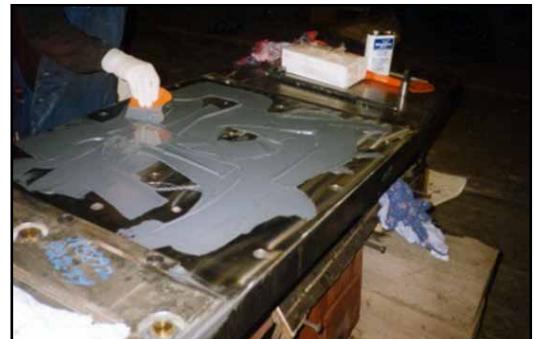
1. La superficie preparada cubierta con Belzona 1321 al grosor de 40 micrones
2. Aplicación de Belzona 1321 en otras placas
3. Las placas de desgaste de bronce fueron invertidas y los pernos apretados en su lugar creando 100% de contacto.
