BELZONA REHABILITA TANQUES DE SEPARACIÓN UTILIZANDO TÉCNICAS DE INYECCIÓN

Refinería de níquel-cobalto, Australia Occidental

Tanques de evaporación de carbono que operan a 250°C y presión de 20 bar.

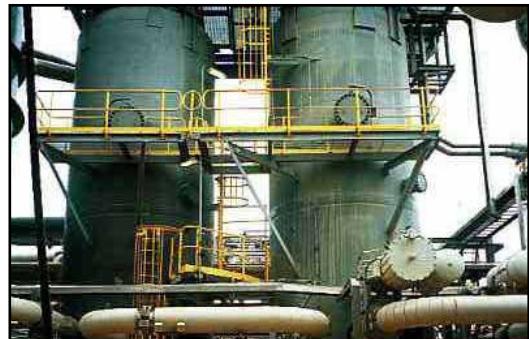
1. Vista general de dos tanques de evaporación en tren
2. Trabajo en el interior en proceso
3. Orificios de inyección están siendo perforados y roscados antes de la inyección desde afuera del tanque
