BELZONA REPARA EL EJE DE UNA APISONADORA

Mina, SE, Brasil

Junio 2006

Eje de una apisonadora

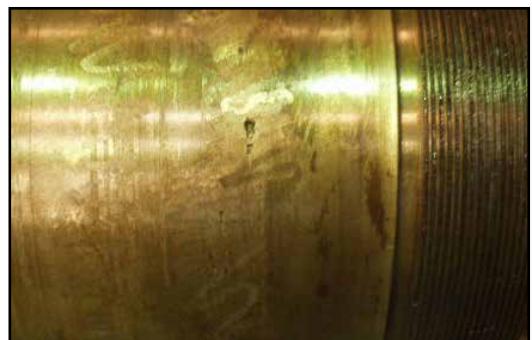
El eje de una apisonadora presentó desgaste con pérdida de espesor en la superficie del asiento del cojinete, causada probablemente por fricción. Era necesario reparar esta zona con un producto que tenía una fuerza mecánica excelente para que la pieza pudiera regresar normalmente a la operación. Condiciones de operación: temperatura < 93°C (inmersión); 200°C (seco).

1. Eje desgastado antes de la reparación
2. Aplicación de Belzona 1111
3. Eje después de la reparación y mecanizado
4. Vista general de los equipos después de la reparación y mecanizado
