BELZONA REPARA LA BASE DE UNA TRITURADORA

Mina, BA, Brasil

Enero 2006

Interior de la base de la trituradora

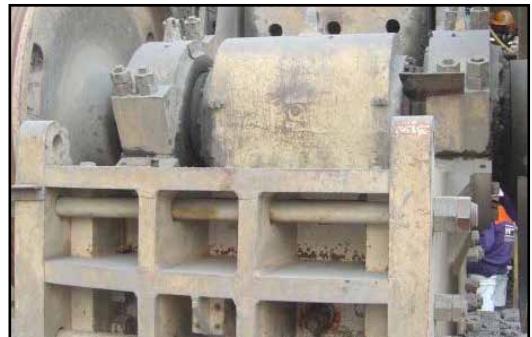
1. Vista general de la trituradora
2. La base de la trituradora con estructura metálica expuesta
3. Aplicación de Belzona 4111
4. La base de la trituradora reparada con la tecnología de Belzona

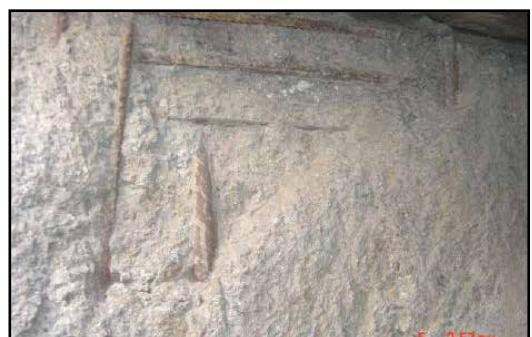
2.

Con el tiempo, la vibración de la máquina de 100 toneladas provocó la rotura de dos tornillos de fijación de la base de hormigón. El equipo se inclinó y algunas partes del hormigón ya tenían la estructura metálica expuesta, provocando su oxidación. Era necesario restablecer la superficie con un producto de reparación de hormigón con una excelente resistencia mecánica.

Aplicación se llevó a cabo de acuerdo al folleto de Sistema Belzona Know-How FPA-1. La superficie fue preparada por granallado y un cepillo de alambre. Después de eso, el acondicionador de Belzona 4911 fue aplicado sobre el hormigón y Belzona 4111 fue aplicado para llenar las áreas dañadas y reconstruir la esquina de la base.
