## BELZONA REPARA LA BASE DE UN HARNERO

Mina, MG, Brasil

Mayo 2011

La base de un harnero

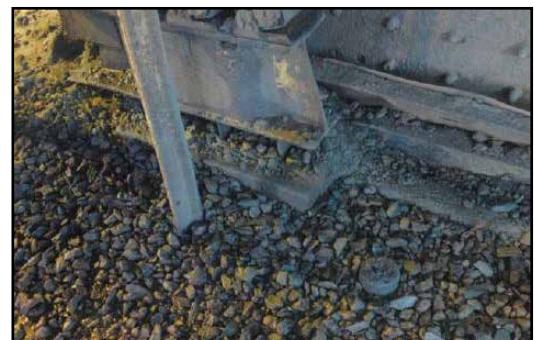
Las vibraciones excesivas causaron el desgaste y aflojamiento de la base del harnero del hormigón, lo que resultó en los pernos de anclaje dañados.

1. La base del harnero
2. El molde de madera para la base
3. La base con Belzona 4124
4. Aplicación de 4111/4151
