BELZONA APLICA UN REVESTIMIENTO ANTIABRASIVO SOBRE MUÑÓN DE MOLINO

Mina, ES, Brasil

Muñón de molino de bolas dañado

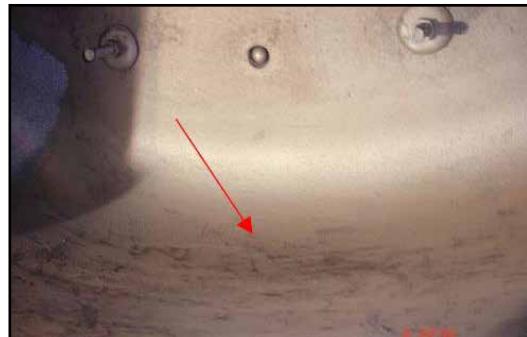
1. Muñón después del granallado
2. Aplicación en progreso
3. Trabajo concluido. Equipo revestido con Belzona 1311 y Belzona 1812

Aplicación se llevó a cabo de acuerdo al folleto de Sistema Belzona Know-How SHM-13. La superficie fue preparada por granallado (Sinter Ball) para alcanzar los estándares de rugosidad y limpieza apropiados. Despues de la preparación de la superficie, Belzona 1311 se aplicó sobre las zonas porosas para nivelar la superficie. Luego, Belzona 1812 se aplicó como un revestimiento final.
