IMPLEMENTACIÓN DE SISTEMA ANTI-DESLIZANTE

UNILEVER / Guayaquil - Ecuador

Instalación de sistema anti-deslizante en área de lavado

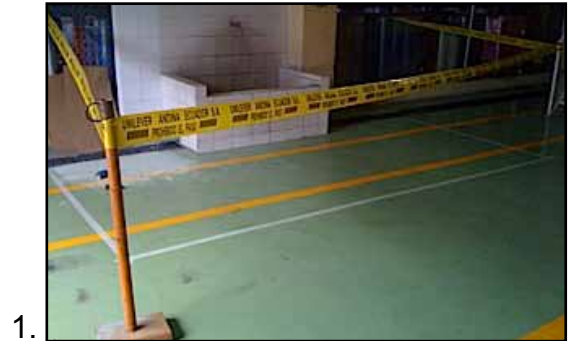
El área de lavado se mantiene constantemente mojada, ocasionando riesgo laboral.

1. Estado inicial en área de lavado
2. Preparación de superficie
3. Aplicación de Belzona® 5231 y Belzona® 9211
4. Trabajo terminado
