MOTOR PRINCIPAL DE BUQUE

Astillero Tandanor, Buenos Aires, Argentina

Reconstrucción de alojamiento de o´rings de sello de agua de camisas

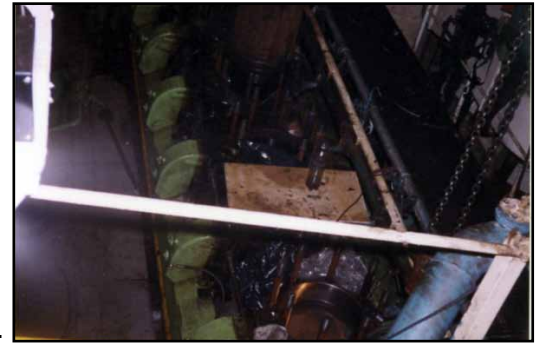
1. Vista del motor principal
2. Superficie preparada y lista para ser reparada (roscado)
3. Aplicación de Belzona® 1111 en curso
4. Belzona® 1111 mecanizado
