BELZONA PROTEGE AIREADOR EN PLANTA DE TRATAMIENTO DE AGUA

Planta de Tratamiento de Aguas Residuales, Columbia Británica (Canadá)

Noviembre 2007

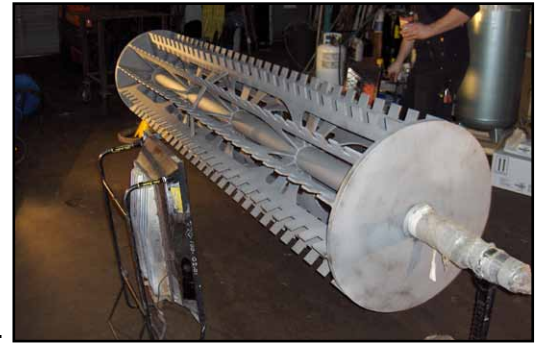
1. Unidad aireadora terminada en el taller de fabricación después de ser granallada
2. Foto de acercamiento del equipo
3. Aplicación completa con dos capas de Belzona® 1321
4. Aireador protegido en plena operación
