BELZONA PONE RASPADOR DE TUBERÍAS DE VUELTA EN SERVICIO

Planta de Aguas Residuales, Jordania

Julio 2009

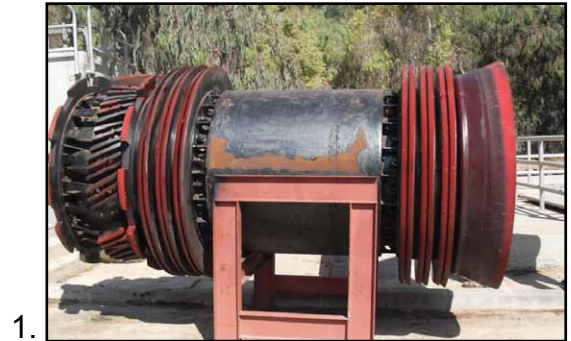
1. Vista general del “diablo” de limpieza
2. Vista del área desgastada
3. Reconstrucción de superficie con Belzona® 2111
4. Una vez terminado el trabajo, el ingeniero responsable inspecciona la aplicación

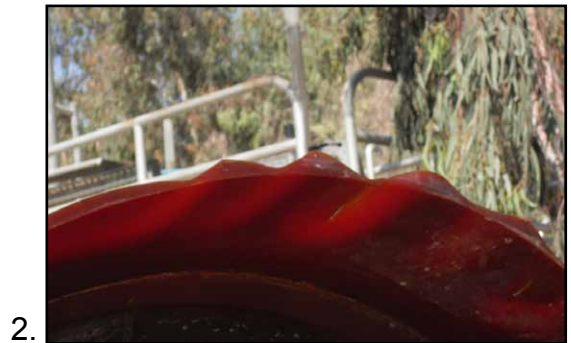
El desgaste de la cola de caucho provoca un desequilibrio en el raspador.
