## BELZONA BRINDA REPARACIÓN DE LARGO PLAZO PARA CLARIFICADOR

Planta de Tratamiento de Aguas Residuales, sudeste de Virginia, EE.UU.

Clarificador principal de planta de tratamiento de aguas residuales.

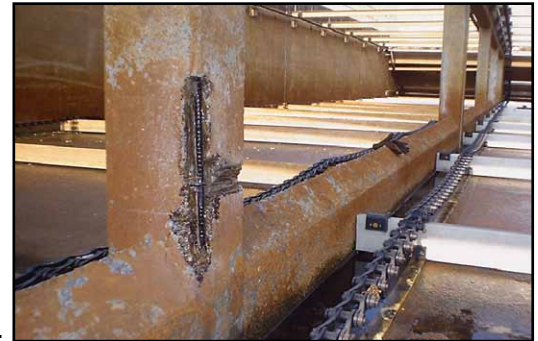
Graves fisuras en paredes de concreto y desprendimientos del concreto en columnas exponiendo las barras de refuerzo.

1. Concreto desmoronado en columna vertical preparada y acondicionada
2. Desmoronamiento en columnas verticales es reparado con Belzona 4141
3. Grietas en muro reparadas con Belzona® 4111
4. Foto de Clarificador en 2008 después de 5 años de servicio

La aplicación se llevó a cabo de conformidad con el folleto Belzona Know-How del sistema TCC-9. Se usó Belzona 4141 para reconstruir columnas desmoronadas y se aplicó Belzona 4111 sobre paredes con fisuras.

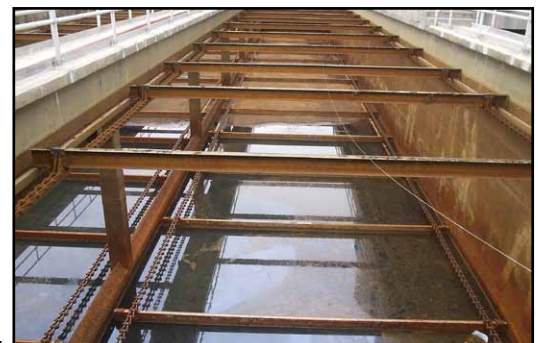
Previamente, el cliente utilizó alternativas de bajo costo pero que no duraron mucho tiempo. Estas reparaciones del Clarificador con Belzona tienen ya cinco (5) años en servicio sin falla alguna.
