BELZONA ACLARA PROBLEMA DE CLARIFICADOR

Instalación pública de Aguas Residuales, Oklahoma (EE.UU.)

Marzo 2007

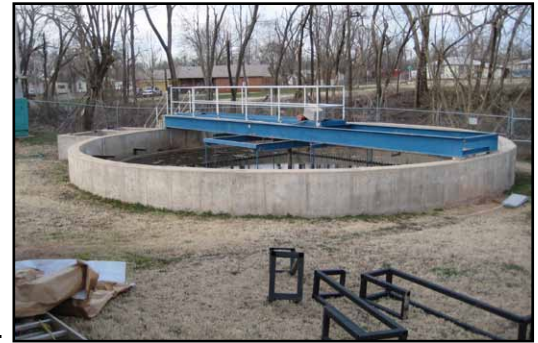
El laminado protector de aluminio sobre el clarificador se extiende 16 pies (cerca de 5 m.) por debajo del nivel del agua. Es el único que opera en esta pequeña ciudad.

1. Clarificador
2. Aluminio erosionado
3. Preparando los paneles
4. Paneles terminados revestidos en el nivel del agua por ambos lados

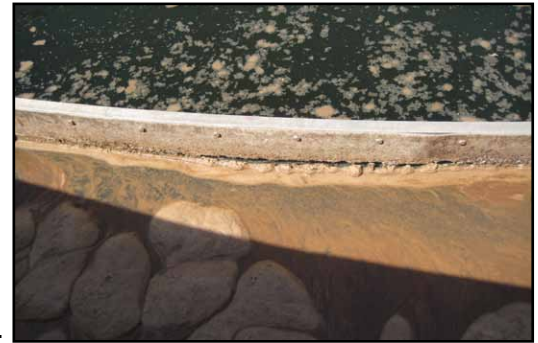
2.

50% del laminado protector se ha erosionado debido a la corrosión al nivel del agua. Un nuevo faldón del fabricante costaría 15,000 dólares y su instalación tomaría un tiempo excesivamente largo.
