## BELZONA PROTEGE BOMBA DE LODOS

Planta de Tratamiento de Agua, Bulgaria

Carcasa interior de una bomba de lodos

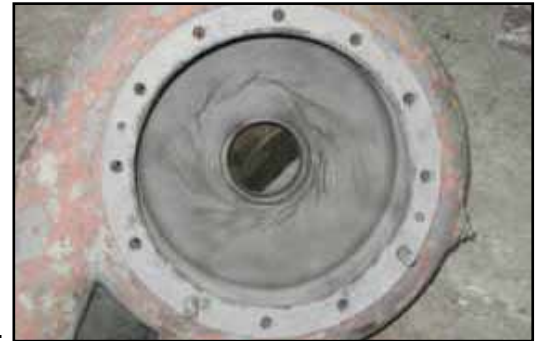
El interior de la carcasa de la bomba ha sido seriamente erosionado y corroído durante su operación.

1. Carcasa desgastada de la bomba
2. Después de la aplicación de Belzona® 1321
3. Vista de la inspección luego de 600 horas de operaciones después de la aplicación

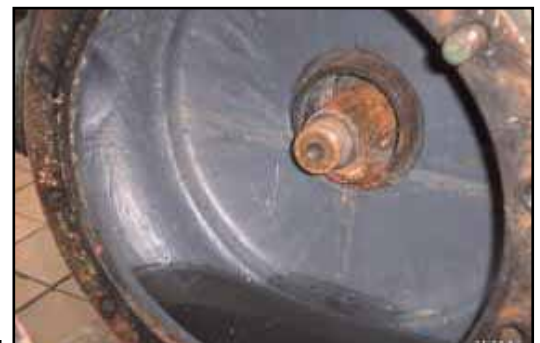
La bomba padecía de una eficiencia muy baja y se estaba pensando en desecharla. Se seleccionó Belzona en función de los costos y su rápido retorno a operaciones. Una inspección después de operar durante 600 horas demostró que la carcasa de la bomba seguía en excelentes condiciones.
