BELZONA RECONSTRUYE IMPULSOR DE BOMBA DE AGUAS RESIDUALES

Planta de Tratamiento de Agua en Des Moines, Iowa (EE.UU.)

Impulsor de la bomba de agua cruda.

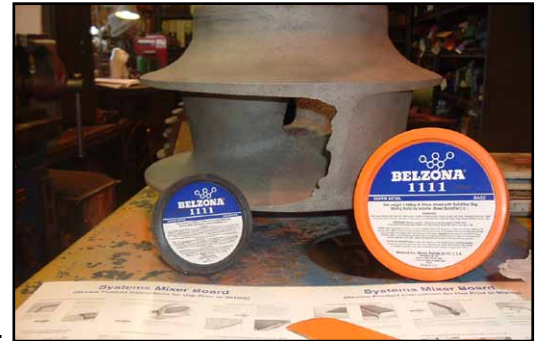
El impulsor estaba muy erosionado y dañado debido a la arena y los sólidos que circulan por la bomba.

1. Impulsor dañado después de ser horneado y granallado
2. Impulsor con malla de alambre colocada para soporte de producto Belzona y para formación de perfiles
3. Perfiles restaurados con Belzona® 1111
4. Impulsor reconstruido siendo balanceado
