## RECONSTRUCCIÓN DE PISO DESGASTADO CON BELZONA

Empacadora de pollo, Panama

Octubre, 2008

El piso entre dos cuartos de frío estaba severamente dañado por el trafico de montacargas.

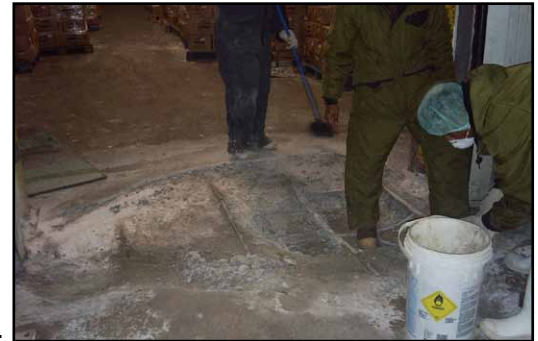
1. Preparación de la superficie
2. Relleno con Belzona 4124 (Bulk Fill)
3. Aplicando Belzona 4131 (Magma Screed)
4. Piso terminado

Metodo de aplicación según folleto FPA-1. La aplicación fue realizado a -10°C. Las herramientas empleadas para la aplicacion (llanas de albañil) tuvieron que ser calentadas para evitar que el producto se pegara. Posteriormente una caja de madera fue construido alrededor de la aplicación con lamparas halogenos adentro para que Belzona fraguara.
