BELZONA REPARA AISLADORES ELÉCTRICOS ROTOS

Central eléctrica, Egipto

Aisladores eléctricos de porcelana rotos

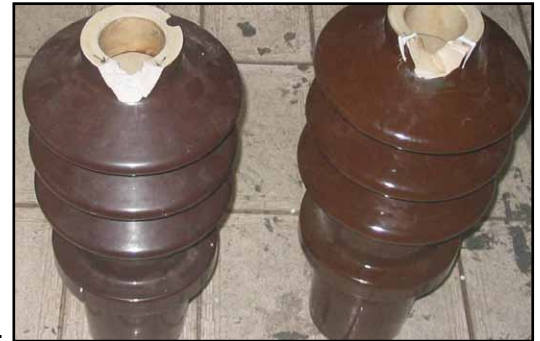
Los aisladores eléctricos estaban quebrados en los bordes causando una filtración de aceite proveniente del transformador conectado

1. Los aisladores eléctricos rotos
2. Fabricando una formaleta sobre uno de los bordes en buen estado usando Belzona® 1111
3. Rehaciendo el borde roto
4. Los dos aisladores eléctricos una vez reparados

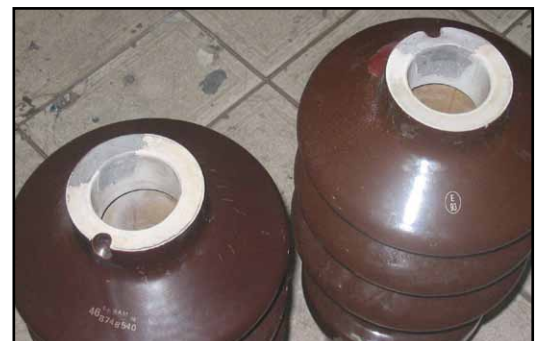
4.

Belzona resolvió un serio problema al reparar los aisladores eléctricos en lugar de comprar unidades nuevas, ahorrando más de 5,000 dólares. La resistencia dieléctrica de Belzona® 1111 lo convirtió en una apropiada elección para esta aplicación
