BELZONA REPARA TUBERÍAS DE INYECCIÓN EN UNIDADES FGD

Estación de generación de energía, Tailandia.

Tubería de inyección de mezcla de piedra caliza en el depurador mojado del FGD.

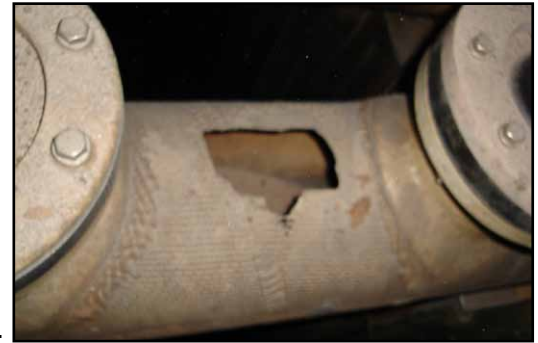
La mezcla de piedra caliza es inyectada a través de las toberas. Esta mezcla cae en la tubería GRP que conecta las toberas, y esto causa agujeros.

1. Típico daño en la tubería
2. Preparación de la superficie de la tubería
3. Aplicación en proceso
4. Aplicación finalizada

La aplicación fue llevada a cabo de acuerdo con el Folleto de Sistemas Belzona Know-How VPF-11a. El Belzona® 1812 se usó para reparar agujeros y luego se recubrió con el Belzona® 1391.
