BOMBA REPARADA CON BELZONA DURA SEIS VECES MÁS QUE UNA BOMBA NUEVA

Fábrica de pulpa y papel en Thunder Bay, Ontario, Canadá

Bomba de lodo de cal, de acero inoxidable 316

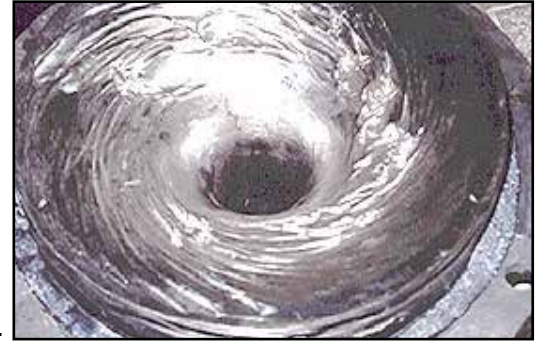
El material abrasivo estaba deteriorando el acero inoxidable y duraba tan sólo seis o siete meses, con un costo de \$14.000 por reemplazo.

1. Acero dañado en el plato lateral
2. Carcasa de succión final erosionada
3. Bomba de lodo de cal reconstruida y revestida

Belzona® 1311 (Ceramic R-Metal)

Belzona® 1391 (Ceramic HT Metal)

La aplicación se realizó de acuerdo con los folletos Belzona de Sistema Know-How CEP-3 y CEP-5.

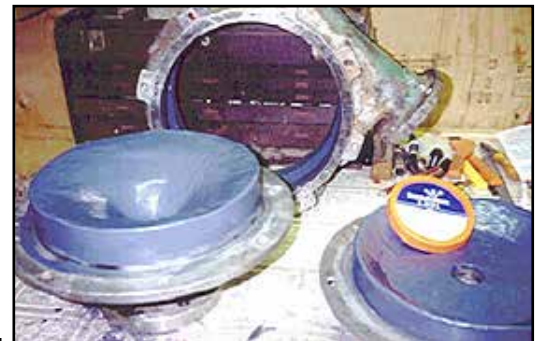
3.

La reparación duraba generalmente siete ciclos (de tres a tres años y medio), de lo contrario la bomba de \$14.000 debía ser reemplazada dos veces al año.
