LA CORROSIÓN SEVERA NO PUEDE CON BELZONA

Fábrica de azúcar, Florida, EE.UU.

Bomba de succión final para licor de azúcar

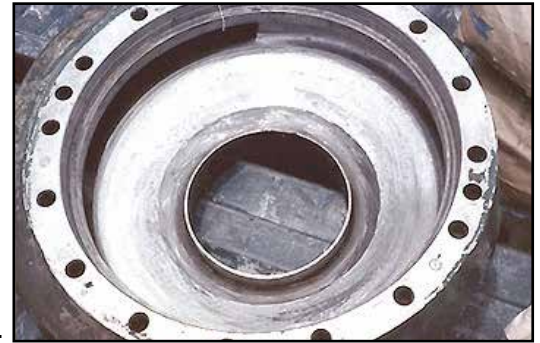
La carcasa de la bomba de licor de azúcar estaba afectada por una severa corrosión cerca del rodete y mostraba una extensa pérdida de metal.

1. Carcasa con desgaste extenso
2. Se utilizó una plantilla para restaurar el perfil original
3. Carcasa reconstruida a su perfil original y revestida para soportar las altas temperaturas de servicio
