RECONSTRUCCIÓN CLÁSICA DE BOMBA CON BELZONA

Fabricante de cobre, Bélgica

Carcasa de bomba

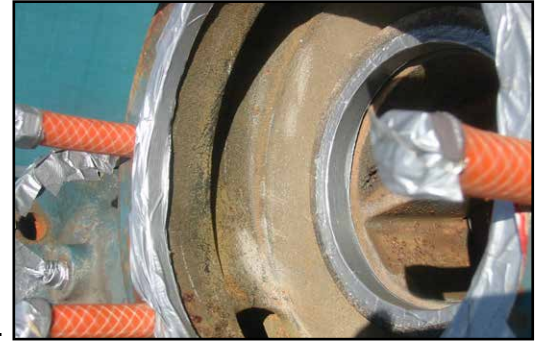
El flujo de agua constante en la bomba produjo erosión/corrosión en partes críticas de la carcasa.

1. Reconstrucción de perfiles
2. Otra vista de los perfiles
3. Aplicación finalizada

Belzona® 1111 (Super Metal)

Belzona® 1321 (Ceramic S-Metal)

La aplicación se realizó de acuerdo con los folletos Belzona de Sistema Know-How CEP-1 y CEP-5.
