BOMBA DE PATATA Y ALMIDÓN REPARADA CON BELZONA

Fábrica de patatas fritas, Egipto

Agosto 2006

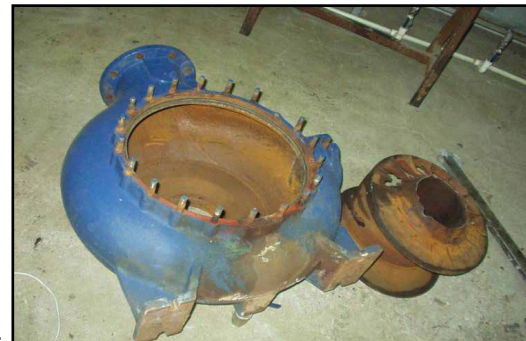
Dos bombas de succión final, una de ellas residual y la otra de precalentamiento. Las dos bombas operaban con agua, patatas y almidón.

1. Vista general de una de las bombas
2. Rodete severamente dañado
3. Reconstrucción del rodete
4. Dos bombas reconstruidas y revestidas

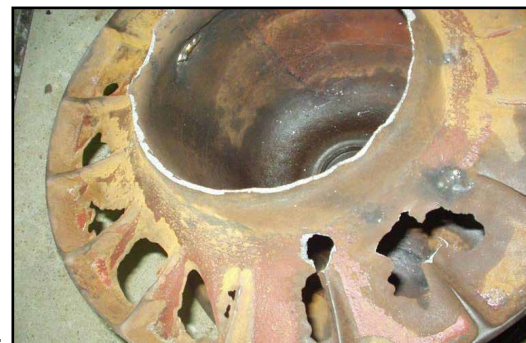
2.

Corrosión en las carcasas y en los rodetes causada por el largo tiempo en servicio y por erosión. Los rodetes estaban muy erosionados y mostraban bordes finos y muchos agujeros.
