BELZONA AHORRA MÁS DE MIL MILLONES DE DÓLARES AMERICANOS

Productor de potasa, Jordania

Sección final de difusor de bomba elevadora de entrada principal que opera con agua de mar muy salina.

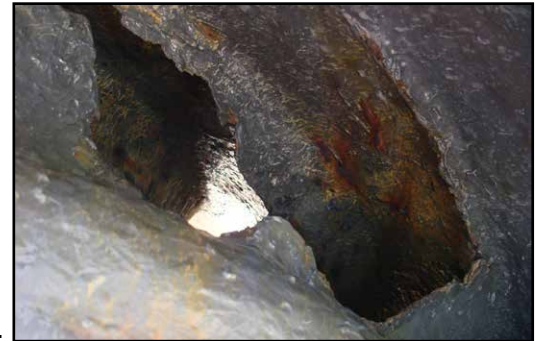
Erosión y corrosión extrema en la parte interna de la carcasa. Quince álabes severamente corroídos.

1. Carcasa y álabes severamente dañados
2. Equipo de aplicación después del granallado y lavado con agua dulce durante 6 días para retirar la fuerte contaminación por sal
3. Retoques finales
4. Buen funcionamiento después de dos meses en servicio, bombeando 18.000 m³/h
