RECONSTRUCCIÓN COMPLETA DE BOMBA DE VACÍO CON BELZONA

Planta de pulpa y papel, Portugal

Bomba de vacío de gran tamaño

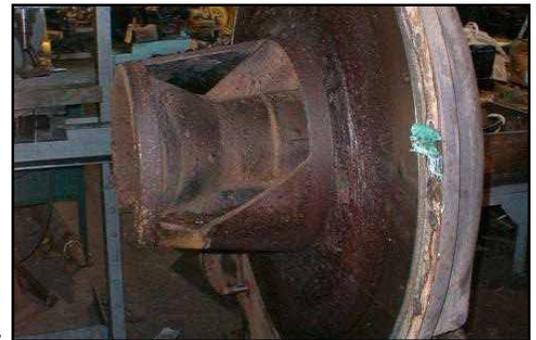
Extenso daño por corrosión en todas las partes de la bomba, incluyendo el rotor, cubiertas laterales y conos.

1. Grado de corrosión claramente evidente en el plato de ensamble
2. Plato de ensamble reconstruido
3. Aplicación en el rotor
4. Montaje de la bomba tras la reparación
