## BELZONA REPARA ROTOR DE TURBINA HIDROELÉCTRICA

Planta hidroeléctrica, Estados Unidos

Mayo 2007

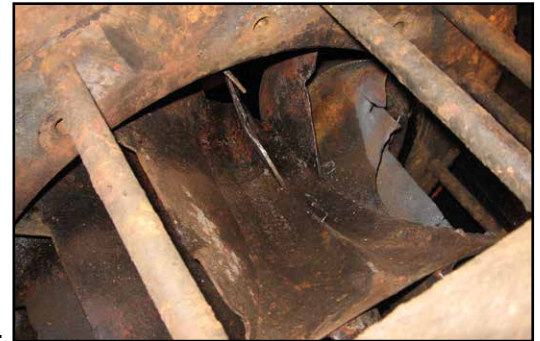
La paleta predirectriz se aflojó y cayó en la turbina rompiendo tres álabes del rotor

1. Álabes del rodete dañado
2. Metal expandido soldado
3. Álabes reconstruidos con Belzona® 1311
4. Aplicación finalizada después de revestir el rodete
