BELZONA RESTAURA Y PROTEGE BOMBA DE AGUA DE RÍO

Planta petroquímica, Luisiana, Estados Unidos

Bomba de refrigeración que extrae agua del río Mississippi.

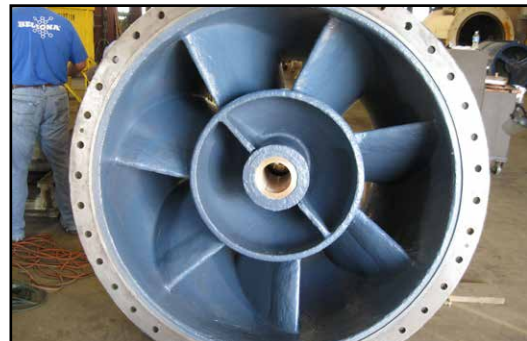
1. Campana de succión reconstruida y protegida
2. Rodete con primera capa de Belzona® 1321 (gris)
3. Rodete completamente protegido con la segunda capa de Belzona® 1321
4. Difusor de succión completamente restaurado
