RODETE EN UNA CENTRAL NUCLEAR REPARADO Y PROTEGIDO CON BELZONA

Central eléctrica nuclear, Carolina del Norte, Estados Unidos

Rodete de bomba de recirculación en torre de refrigeración

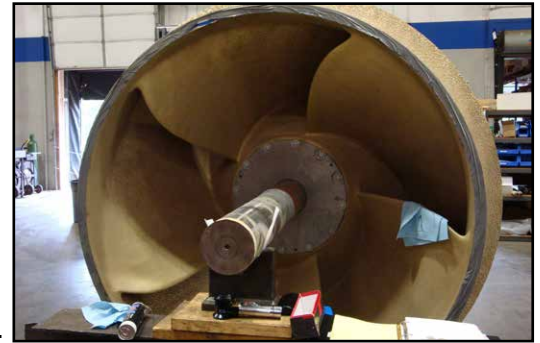
La combinación de los efectos de la desaluminación en la superficie del rodete y cavitación en la base de los álabes estaba causando una reducción significativa del rendimiento de esta bomba.

1. Rodete antes de la aplicación
2. Aplicación de la primera capa de Belzona® 1341
3. Aplicación de la capa de alisado con Belzona® 1121
4. Aplicación de Belzona® 2141 para completar el trabajo

La aplicación se realizó de acuerdo con los folletos Belzona de Sistema Know-How CEP-1, CEP-3, CEP-5 y CEP-10. Belzona® 1121 se utilizó para alisar la superficie antes de aplicar el sistema Belzona® 1341. A continuación, se aplicó Belzona® 2141 a 20 cm a cada lado de los álabes para protegerlos contra la cavitación.
