BELZONA RESTAURA LAS TOLERANCIAS CRÍTICAS DE UNA BOMBA DE VACÍO DE ANILLO LÍQUIDO

Fábrica de papel, Australia

Diciembre 2005

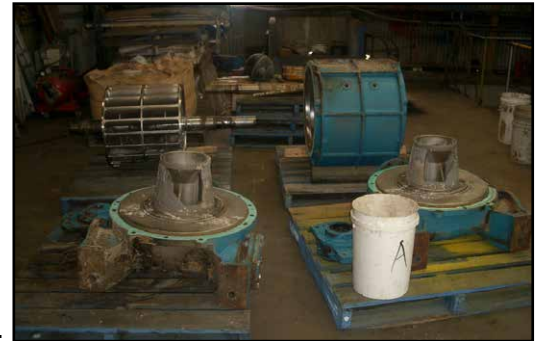
1. Bomba de vacío de la acería desmontada
2. Cono de bomba de vacío de 396 m³/h antes de la aplicación
3. Cono de acero inoxidable reparado con Belzona® 1111 después de 4 años en servicio
4. El rotor de acero inoxidable muestra un desgaste significativo, mientras que el material Belzona® 1111 aplicado al cono adyacente no muestra daños.

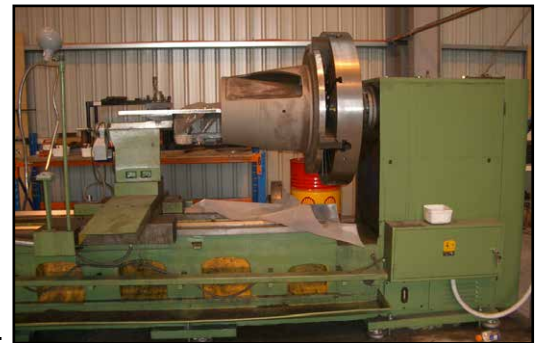
2.

La bomba está sujeta a corrosión y restos arrastrados de pulpa de papel. La tolerancia entre el diámetro externo del cono y el estrechamiento interno del rotor no era correcta debido al desgaste de la brida del cono, claramente visible cerca de los agujeros de los pernos.

La aplicación se realizó de acuerdo con el folleto Belzona de Sistema Know-How FBC-10. El cono de acero inoxidable de esta bomba se reconstruyó con Belzona® 1111 y se mecanizó hasta alcanzar sus dimensiones y ángulo de estrechamiento originales.

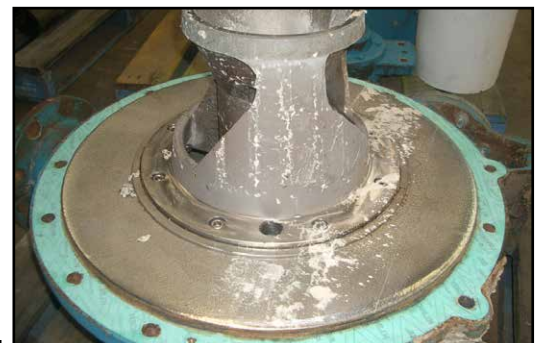
3.

El cono de la bomba fue inspeccionado después de 4 años en servicio. A pesar de las agresivas condiciones de operación, Belzona® 1111 no mostraba señales visuales de desgaste. El rotor de acero inoxidable mostraba un desgaste significativo mientras que el material Belzona® 1111 aplicado en la parte adyacente (del cono) no mostraba daños.
