BELZONA COMBATE UN PROBLEMA SERIO DE DESGASTE EN UNA BOMBA DE VACÍO

Fábrica de papel, Australia

2002

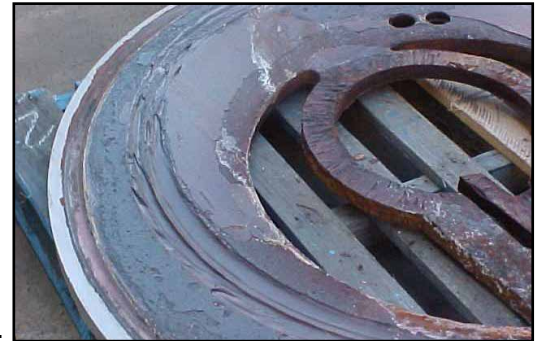
Una de las bombas fue retirada de servicio e inspeccionada. Al desmontar la bomba, se detectó que el exceso de materia arrastrada del proceso había causado un daño importante por erosión y corrosión en los componentes de la bomba y se habían perdido las tolerancias críticas.

1. Plato desgastado
2. Cabeza desgastada
3. Plato completado
4. Rotor completado

La primera bomba fue reparada y protegida con Belzona a finales de 2002 y puesta de nuevo en servicio. En diciembre de 2003, una inspección interna de la bomba reveló que el material Belzona se encontraba intacto y estaba proporcionando una protección completa a la misma. Debe considerarse que no se produjo ningún cambio en el proceso y que una de las bombas sin proteger estaba prácticamente destruida en menos de 12 meses. Las bombas tratadas con Belzona permanecieron en servicio aproximadamente 6 años antes de necesitar mantenimiento y ninguna bomba ha necesitado ser reemplazada. En este caso, Belzona proporciona una vida en servicio a la bomba 6 veces más larga que la de una bomba nueva.
