BELZONA PROTEGE BATIDORA DE PULPA

Planta de papel, Maglio, Italia

Cuerpo de batidora de pulpa

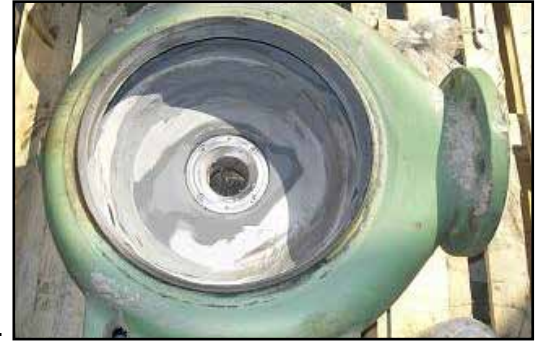
Desgaste por erosión-corrosión en el cuerpo y cubierta causado por la pulpa de papel.

1. Interior de la batidora después del granallado. Restos de Belzona todavía evidentes
2. Cubierta después del granallado
3. Cuerpo y cubierta revestidos con Belzona
4. Cubierta de la batidora después de la aplicación
