REPARACIÓN BELZONA EN TUBERÍAS QUE TRANSPORTAN ÁCIDO SULFÚRICO

Refinería, Minnesota, Estados Unidos

Tubería que transporta ácido sulfúrico a 6 bar.

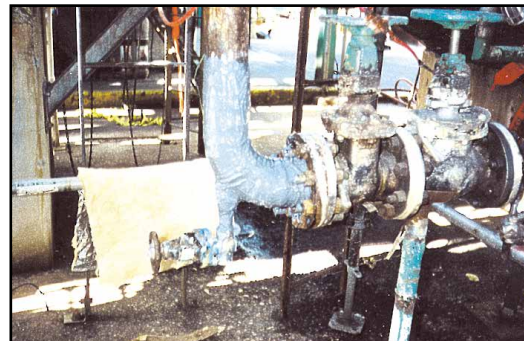
1. Después de la preparación de superficie, Belzona® 4301 se aplicó junto con una tela de refuerzo
2. Toques finales a la capa superior de Belzona® 4311
3. Aplicación finalizada

Se detectaron zonas con pérdida de espesor en la tubería mediante un test UT (ultrasónico).
