## BELZONA PROPORCIONA PROTECCIÓN A LARGO PLAZO EN AZUFRE A ALTAS TEMPERATURAS

Refinería de petróleo, Reino Unido

Equipo interno en fosa de azufre

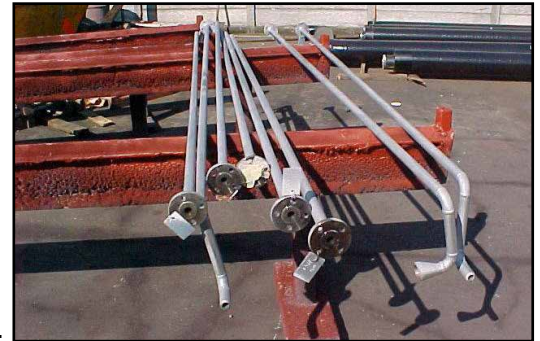
1. Tuberías listas para la aplicación
2. Aplicación con brocha de Belzona® 1591
3. Tuberías revestidas
