BELZONA PROTEGE CARCASAS DE BOMBAS DE SALMUERA

Refinería, Kansas, Estados Unidos

Enero 2007

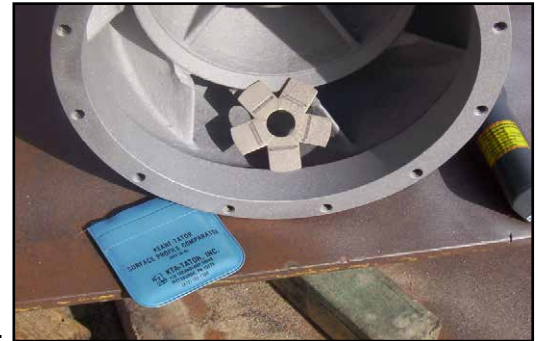
1. Carcasas granalladas con muestra del perfil de superficie
2. Mezcla de Belzona® 1321
3. Aplicación bajo supervisión en proceso
4. Carcasas de bombas con Belzona® 1321 aplicado

La aplicación se realizó de acuerdo con el folleto Belzona de Sistema Know-How CEP-3. Las carcasas de las bombas se calentaron hasta obtener una temperatura de pre-aplicación de 32°C.
