## BELZONA PROTEGE BOMBA DE REFRIGERACIÓN DE AGUA DE GRAN TAMAÑO

Planta petroquímica, Arabia Saudí

Bomba de carcasa partida de 1,5 metros de diámetro de succión que mueve 20 metros de altura de agua de mar.

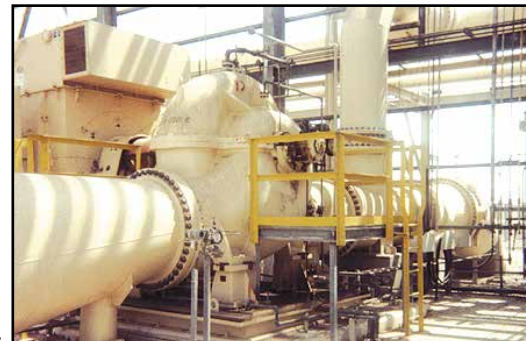
1. Vista general de la bomba
2. Tamaño de la bomba evidente
3. Trabajo de reconstrucción en proceso
4. Aplicación finalizada
