## BELZONA SELLA ÁREA DE CONTENCIÓN DE XILENO

Planta química, Norte de Alabama, Estados Unidos

2001

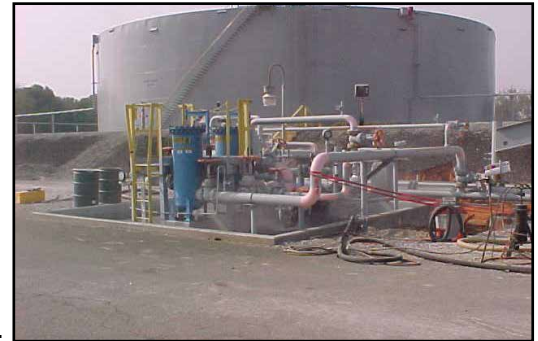
1. Vista general del área de contención
2. Primera capa de Belzona® 5811 aplicada
3. Aplicación finalizada

La aplicación se realizó de acuerdo con le folleto Belzona de Sistema Know-How TCC-15. El área fue granallada, el hormigón dañado se reparó con Belzona® 4111 y se aplicó Belzona® 5811 mediante rociado.

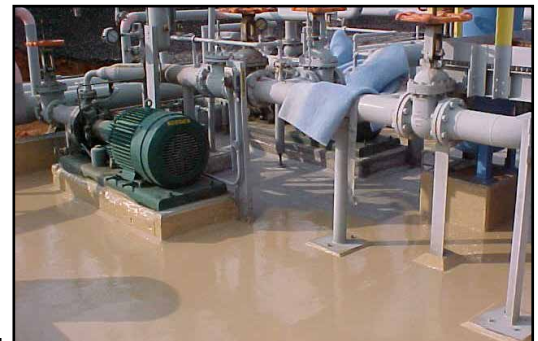
3.

Otros revestimientos aplicados con anterioridad habían fallado. Después de una inspección pasados 7 años, se comprobó que la aplicación se mantenía en perfectas condiciones.
