BELZONA PROTEGE SUELO DE 930 m²

Planta química, Alabama, Estados Unidos

Suelo en planta química

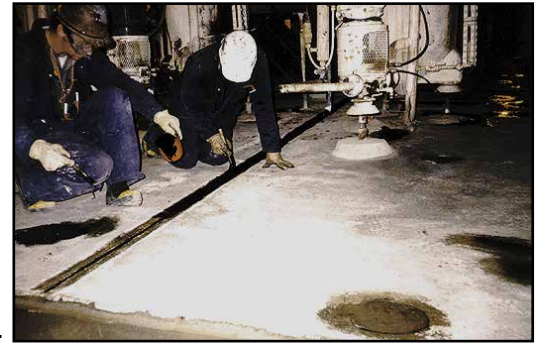
1. Cubrimiento de la junta de expansión con Belzona® 2131 de acuerdo el folleto Belzona de Sistema Know-How TCC-12
2. Primera capa de Belzona® 5811 aplicado junto con el agregado para adherencia Belzona® 9221 para crear una superficie no resbaladiza. Aplicación de la segunda capa de Belzona® 5811 (tintado de rojo) en progreso
3. Aplicación finalizada con el suelo protegido del ataque químico y de la contaminación
