NOVEDOSO REEMPLAZO DE CANALETA EN UNA PLANTA QUÍMICA UTILIZANDO BELZONA

Planta química, Francia

Canaleta para recoger derrames en el área de descarga de camiones para sosa cáustica y ácido clorhídrico.

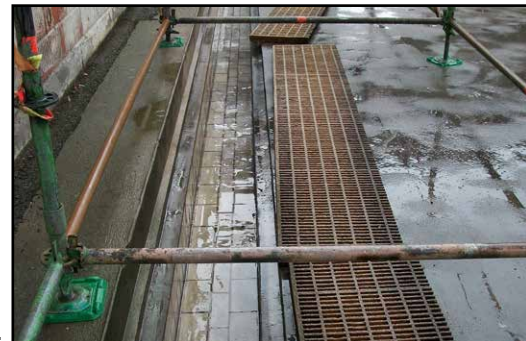
La canaleta original estaba hecha de losetas, que se volvieron blandas y porosas.

1. Canaleta dañada
2. Nueva canaleta de acero lista para ser instalada
3. Canaleta de acero fijada con Belzona® 4151
4. Belzona® 4311 aplicado para completar el sellado
