## IMPECABLE REPARACIÓN DE INTERCAMBIADOR DE CALOR CON BELZONA

Placa tubular de un enfriador de petróleo en una plataforma petrolera en alta mar

La superficie de la placa tubular estaba severamente corroída y necesitaba protección para evitar que se produjeran fugas.

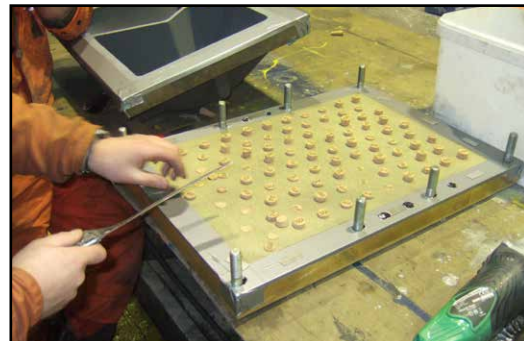
1. Placa de tubos granallada
2. Belzona® 1391 aplicado sobre la superficie de la placa de tubos y colocación de los corchos
3. Colocación de la placa revestida con Belzona® 9411
4. Aplicación finalizada: placa de tubos perfectamente reconstruida y revestida

La aplicación se realizó de acuerdo con el folleto Belzona de Sistema Know-How HEX-1. Después del granallado, se aplicó Belzona® 1391 en la placa tubular. Se fabricó especialmente una placa molde revestida con Belzona® 9411 (Release Agent) y se colocó sobre la placa tubular con separadores de 2mm para asegurar un correcto espesor del revestimiento. Transcurridas las 24 horas de fraguado, se retiró la placa molde revestida con Belzona® 9411 y la placa tubular se puso de nuevo en servicio.
