BELZONA SUPERA EL TEST DEL TIEMPO

Planta petroquímica, Luisiana, Estados Unidos

Reconstrucción y protección de placas tubulares en las caras del intercambiador de calor. La aplicación fue inspeccionada 5 años más tarde, cuando se revistió también la carcasa y el deflector.

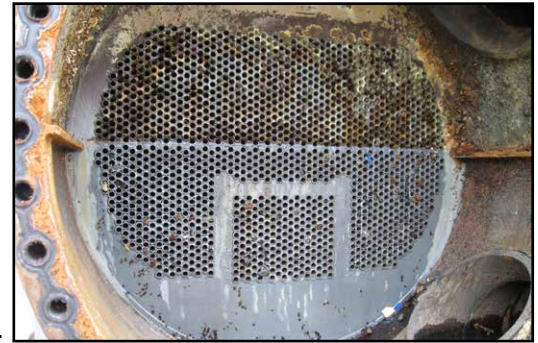
La placa de tubos estaba afectada por corrosión bimetálica, y la carcasa por erosión-corrosión.

1. Placa de tubos después de 5 años desde la primera aplicación en 2003
2. Granallado de la aplicación realizada en 2003 y revestimiento por primera vez de la carcasa
3. Placa de tubos completamente restaurada con la segunda aplicación de Belzona
4. Parte trasera del intercambiador de calor revestida antes de retirar los corchos
