REPARACIÓN BELZONA EN PLACA TUBULAR MUY VIEJA

Planta petroquímica, Luisiana, Estados Unidos

Enero 1973

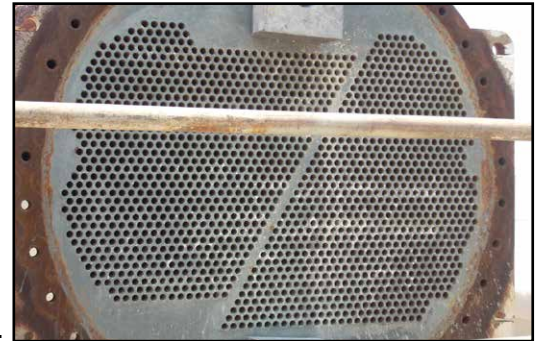
1. Parte posterior del condensador
2. Vista cercana de la placa
3. Parte frontal del condensador
4. Vista cercana de la placa
