BELZONA REPARA Y PROTEGE TORRE DE PELLETS DE AZUFRE

Refinería de crudo, Arabia Saudí

Torre de prill para formar pellets de azufre

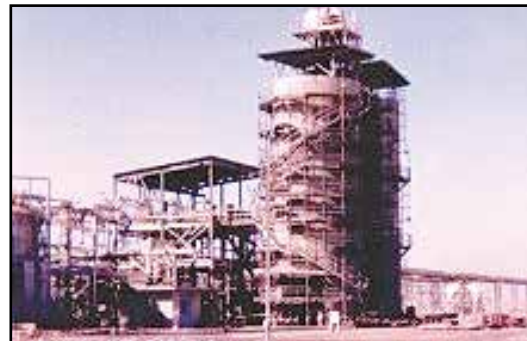
1. Vista de la torre
2. Hormigón agrietado y dañado antes de ser reparado con Belzona® 4111
3. Sellado de la junta entre el acero y el hormigón
4. Aplicación de Belzona® 5811 en proceso

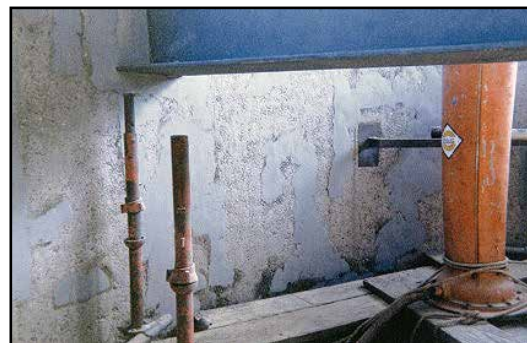
2.

El contenido ácido del azufre húmedo provocó un ataque severo del hormigón.
