REPARACIÓN DE TUBERÍA CON BELZONA SUPERWRAP

Productor de petróleo, Mar del Norte, Noruega

Abril 2009

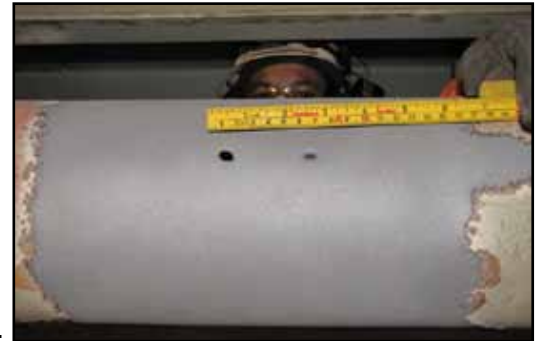
La tubería tenía dos agujeros localizados de 10 mm causados por corrosión bacteriana. Antes de la aplicación, los agujeros se taparon con un parche de Belzona® 1211 para proporcionar un sellado temporal de la fuga. El cliente necesitaba que la tubería estuviera de nuevo en servicio lo antes posible.

1. Defectos en la tubería a ser reparada
2. Granallado y preparación del área de aplicación
3. Segunda capa aplicada
4. Aplicación finalizada
