## RECONSTRUCCIÓN BELZONA DE BOMBA DE JAULA/ESPACIADOR DE ARAÑA

Compañía exploradora de crudo en alta mar

15 piñones de rodamiento de araña de una bomba de incendio

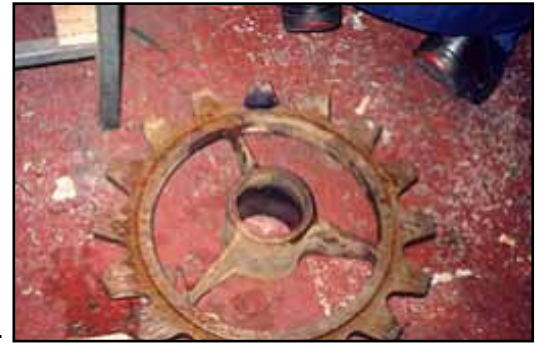
La corrosión y la distorsión evitaban el correcto sellado

1. Uno de los piñones spider preparados para ser trabajados
2. Piñones siendo trabajados
3. Piñones completados

La aplicación fue llevada a cabo de acuerdo con la versión modificada del folleto de sistema Belzona Know-How CEP-2. Las áreas dañadas se redujeron y reconstruyeron con Belzona® 1111 y maquinadas de nuevo para la tolerancia
