BELZONA PROPORCIONA PROTECCIÓN A LARGO PLAZO CONTRA CORROSIÓN BAJO LA BASE DEL TANQUE

Planta petroquímica, Reino Unido

Tanque de acero al carbono de almacenamiento de paraxileno

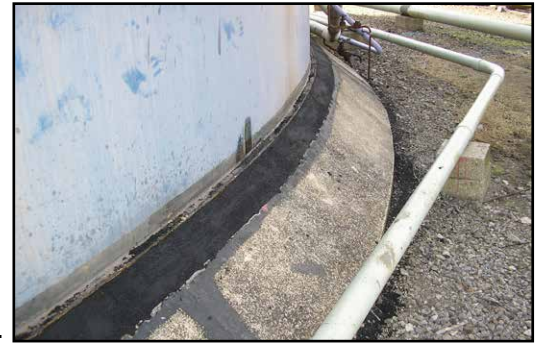
1. Antes de la aplicación de Belzona, después de instalar la nueva base
2. Aplicación en progreso
3. Aplicación finalizada
4. Estado de la aplicación pasados dos años
