## PROTECCIÓN CONTRA LA ABRASIÓN EN CLASIFICADORES DE CARBÓN CON BELZONA® 1813

Renania del Norte-Westfalia, Alemania

Agosto 2011

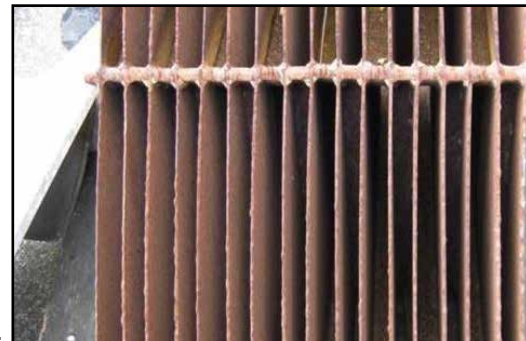
1. Vista de uno de los clasificadores extractores de carbón
2. Primer plano del clasificador mostrando el área dañada (imagen superior derecha)
3. Preparación de superficie completada
4. Aplicación llevándose a cabo

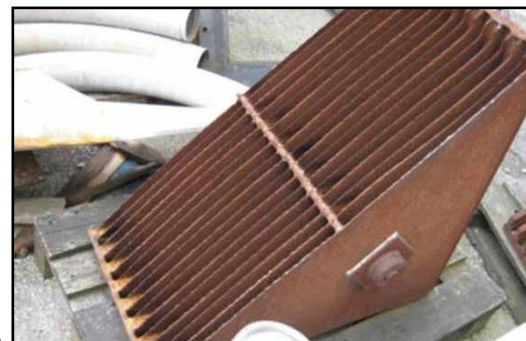
2.

Daño extenso por abrasión y desgaste.
