COMPAÑÍA ELÉCTRICA APRUEBA LA SOLUCIÓN BELZONA

Central de energía nuclear, Francia

Protección de un rodete en un sistema de refrigeración de agua.

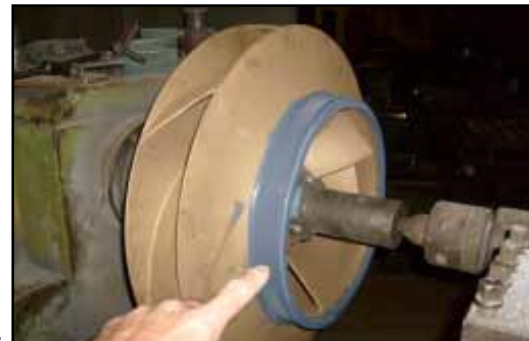
1. Inicio de la aplicación con Belzona® 1321 aplicado sobre el anillo de desgaste
2. Aplicación de la primera capa de Belzona® 1341
3. Aplicación terminada con el anillo de desgaste mecanizado hasta sus dimensiones finales

La aplicación se realizó de acuerdo al folleto Belzona de Sistema CEP-3. Las superficies del rodete se protegieron con Belzona® 1341. Belzona® 1321 se aplicó sobre el anillo de desgaste y se mecanizó para conseguir las dimensiones exactas.
