BELZONA COMBATE LA SEVERA CORROSIÓN BAJO AISLAMIENTO EN COLUMNA DE PROCESAMIENTO

Refinería, Reino Unido

Severa corrosión bajo aislamiento en columnas

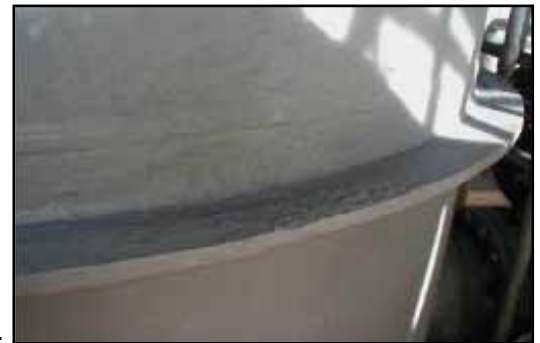
1. Vista general de la refinería
2. Área de aplicación después de granallado
3. Aplicación finalizada
4. Aplicación finalizada

La aplicación se llevó a cabo de acuerdo con el folleto Belzona de Sistema Know-How TCC-5. Se granallaron secciones consecutivas de 8 metros sobre las que se fue aplicando a mano un sistema de dos capas de Belzona® 5851. La columna permaneció en servicio durante la aplicación.
