BELZONA ELIMINA EL DAÑO POR CORROSIÓN BAJO AISLAMIENTO

Refinería de petróleo, Reino Unido

Tanque de condensación exterior

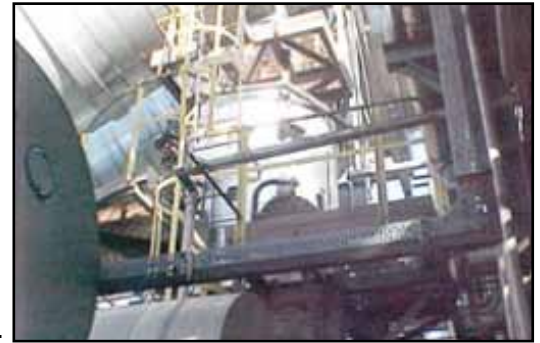
1. Vista general del revestimiento del tanque en funcionamiento
2. La preparación de la superficie se hizo con un cepillo de alambres y con una herramienta eléctrica de púas giratorias
3. Belzona® 5851 aplicado con brocha
4. Primer plano del área de aplicación. Se muestran las pinceladas después de un año de funcionamiento del tanque.

La superficie fue preparada manualmente con un cepillo de alambres, y con una herramienta eléctrica de púas giratorias se eliminaron las partículas débilmente adheridas. Belzona® 5851 fue aplicado con una brocha y una vez que el material fraguó, se volvió a poner el aislante térmico sobre el tanque.
